PAPI D'INTENTION DU BASSIN DE LA LEZE

Action 1.3 - 1.4 : Analyse détaillée du secteur
Barrique à Saint-Sulpice-sur-Lèze

Rapport n° : 20F-043-RS-10
Révision n° : B
Date : 31/08/2021

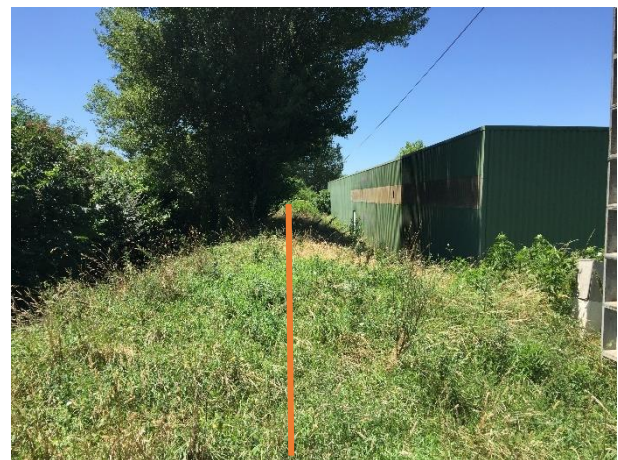
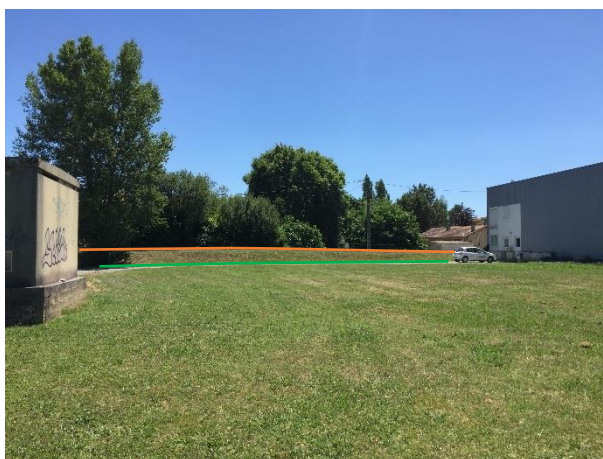
En rive droite, le merlon est d'une hauteur comprise entre 1 et 1,5 m. La largeur de crête est de 2 m près du chemin de Marty et elle rétrécit au fur et à mesure qu'on se rapproche de la petite route de Lézat, pour atteindre une très faible largeur en crête.

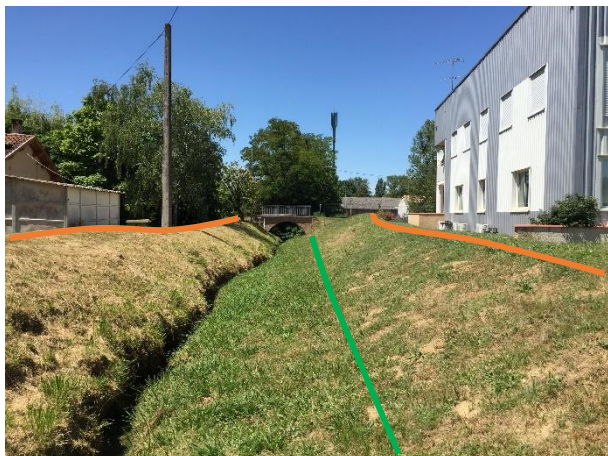
IMG_9314

En rive gauche, le merlon est moins marqué (visible à gauche sur la photo 9314 et à droite sur 9312) avec une hauteur inférieure à 1 m et une faible largeur de crête. Sur 100 mètres depuis le chemin de Marty, une végétation arbustive dense est implantée sur le merlon.

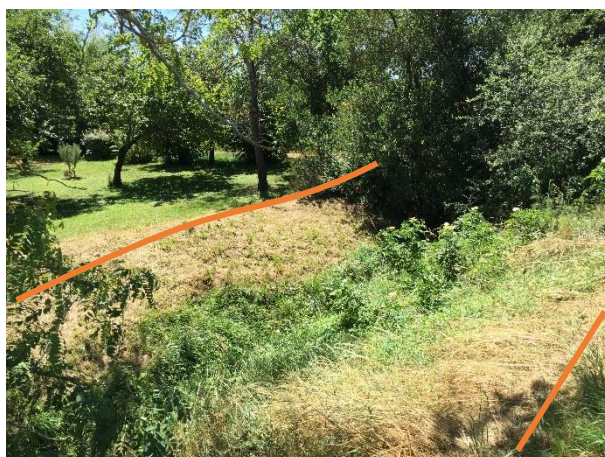
IMG_9142

En rive gauche, un petit merlon est uniquement présent le long de la parcelle 237 (à gauche sur la photo 9142). La hauteur du merlon est d'environ 0,5 m et la largeur de la crête est quasi-nulle.

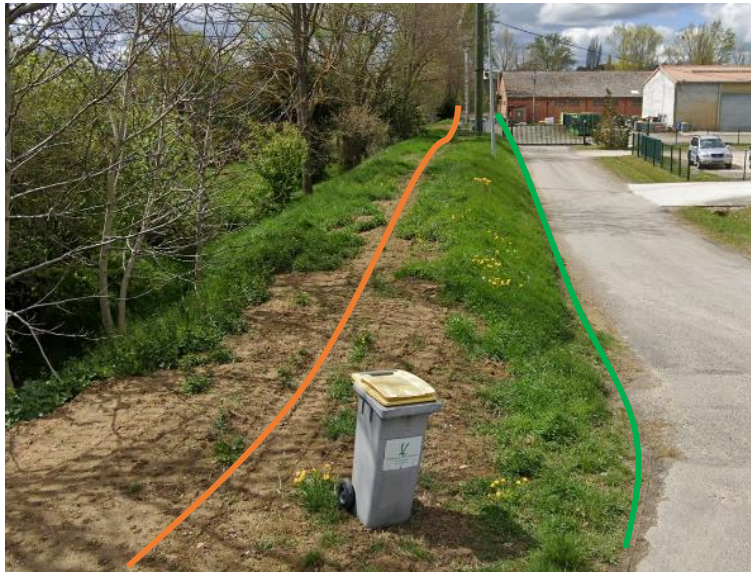
Figure 6 : Traces de la tranchée rebouchée dans le corps de l'ouvrage pour alimenter l'antenne relai

En rive droite, la hauteur du merlon est comprise entre 1 et 1,5 m. La largeur de crête est de 2 m. Une analyse visuelle met en évidence qu'un réseau est enterré dans le corps de l'ouvrage.

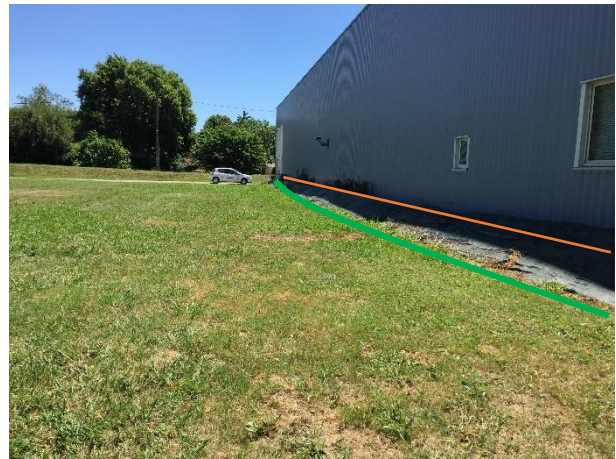
IMG_9146

L'entreprise ROUZES a construit 2 linéaires de murs en parpaing (photos 9166 et 9136, photos 9135 et 9137) ainsi qu'un merlon de terre (photo 9146) adossé au bâti.

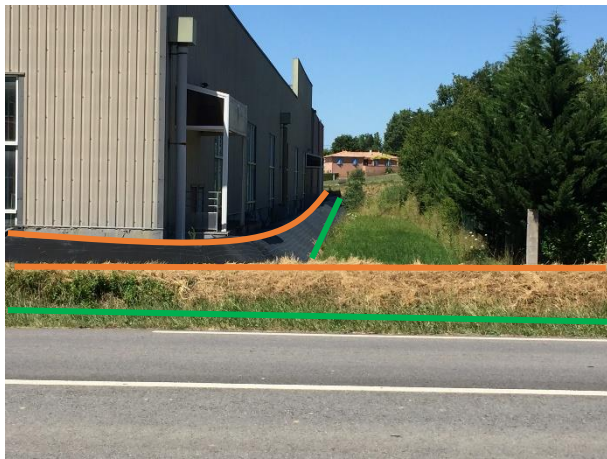
IMG_9162

L'entreprise VENUS a construit un merlon de terre le long de son bâtiment. La hauteur du merlon est d'environ 1,20 m (photos 9162 et 9151). Un merlon est également présent le long de la route (photo 9162 au premier plan), sa hauteur est d'environ 0,5 m par rapport à la route au droit de la photo puis décroît sur 50 m vers l'aval pour devenir nulle.

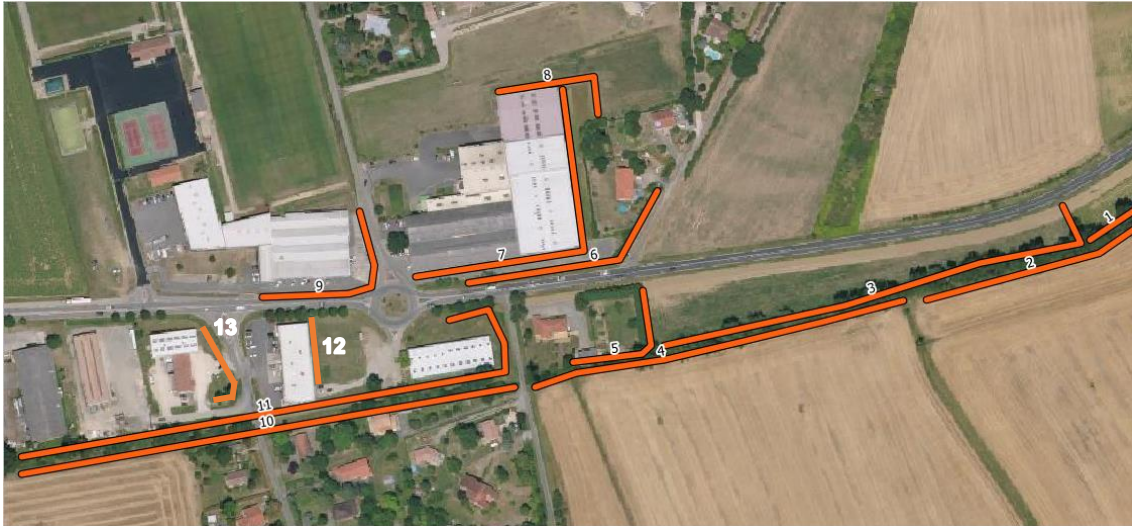
Figure 17 : numérotation des merlons

Merlons 1 et 2 et 4 : merlons submergés et contournés dès 2,5 m³/s (crues courantes)

- La partie amont perpendiculaire aux écoulements empêche l'inondation du champ jusqu'à un débit légèrement inférieur à la centennale.
- La partie longeant le cours d'eau est submergée pour un débit d'environ 7,5 m³/s (période de retour entre 10 et 20 ans). Il existe donc un risque de rupture sur ce merlon.

- Le merlon n'est pas submergé mais est contourné par l'aval dès 6,5 m³/s (crue décennale) puis par l'amont dès 10 m³/s (période de retour entre 20 et 30 ans).
- Il permet néanmoins de limiter les niveaux d'eau sur les bâtiments le jouxtant : la différence entre le niveau du Barrique et le niveau de l'eau au droit du bâtiment est de l'ordre de 40 cm.
- **Le merlon 5 protège la zone jusqu'à la crue décennale, sous réserve de sa stabilité. Au-delà de cette crue, il limite les niveaux d'eau sur la zone.**

- Le merlon est contourné dès 9 m³/s (période de retour environ 20 ans). Malgré son contournement, il limite les venues d'eau de l'amont sur le bâtiment Venus.
- **Le merlon 6 contribue à la protection de l'entreprise**

- **Le merlon 7 n'est pas submergé. Il protège l'entreprise, les hauteurs d'eau au nord du bâtiment pouvant atteindre 1 m.**

- **Le merlon 8 ne protège aucun enjeu des crues du Barrique. Sa vocation semble être la protection contre les eaux de ruissellement.**

- **Le mur 9 n'est pas submergé.**
- La partie « est » du mur limite les venues d'eau vers le bâtiment pour un débit de crue du Barrique de 10 m³/s (période de retour supérieure à 20 ans). Il est ensuite contourné par l'aval mais diminue les hauteurs d'eau sur le bâtiment d'environ 40 cm.
- **Le mur 9 contribue à la protection de l'entreprise.**

- Le linéaire aval longeant un champ est submergé dès 3,5 m³/s (crues courantes).
- Le linéaire longeant les habitations est submergé dès 6 m³/s (crue décennale).
- **Le merlon 10 contribue à la protection des habitations pour un niveau de protection apparent décennal.**

- Le merlon protège les entreprises jusqu'à la crue décennale. Au-delà, il est contourné sans pour autant être submergé.
- **Le merlon 11 contribue à la protection des habitations pour un niveau de protection apparent décennal.**

- Le merlon n'est pas submergé.
- Le merlon situé le long du bâtiment peut limiter une partie des écoulements qui pourraient pénétrer dans le bâtiment. Il est cependant rapidement contourné.

- **Le mur 13 n'est pas submergé.**
- Le mur limite les venues d'eau vers le bâtiment pour un débit de crue du Barrique de 13 m³/s. Il est ensuite contourné par l'aval mais diminue les hauteur d'eau sur le bâtiment d'environ 10 cm.
- **Le mur 13 contribue à la protection de l'entreprise.**

Conclusion : les merlons et murs 5 à 13 protègent des enjeux et pourraient être intégrés à un système d'endiguement.

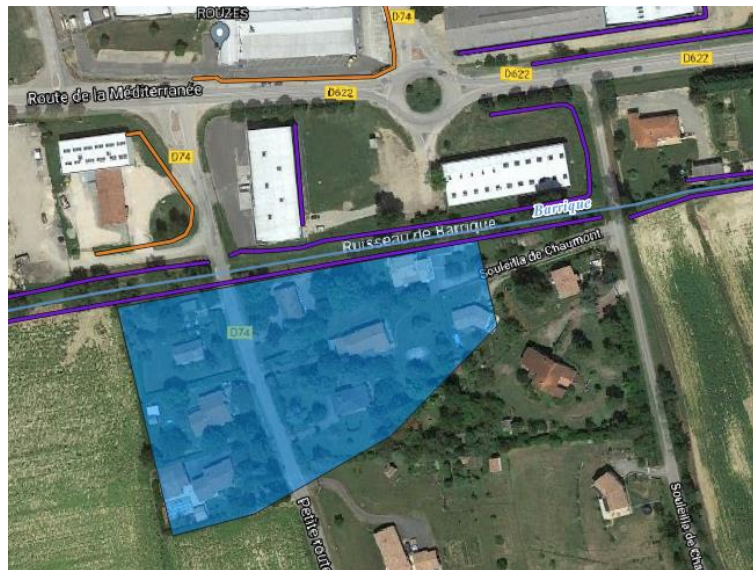
Figure 22 : Zone protégée pour l'événement décennale par le merlon 10 en rive gauche du ruisseau de Barrique

Cependant, le merlon 10 en rive gauche du ruisseau de Barrique est recouvert par la végétation et au regard de ses dimensions géométriques, le diagnostic approfondi de l'étude de dangers conclura sans doute que l'ouvrage n'est pas sûr.

Environ 250 mètres de merlon devraient être entièrement reconstruits en rive gauche. Les ouvrages en haut de berge rive droite (merlon 10) du ruisseau de Barrique semblent être dans un état apparent correct et ne nécessiteraient qu'un confortement ponctuel et un traitement de la végétation existante. Les ouvrages de protection rapprochée ne sont pas sollicités pour l'événement décennal.
