## Syndicat Mixte Interdépartemental de la Vallée de la Lèze

# ETUDE DE GESTION DES COURS D'EAU DE LA LÈZE

Etat des Lieux

Novembre 2010

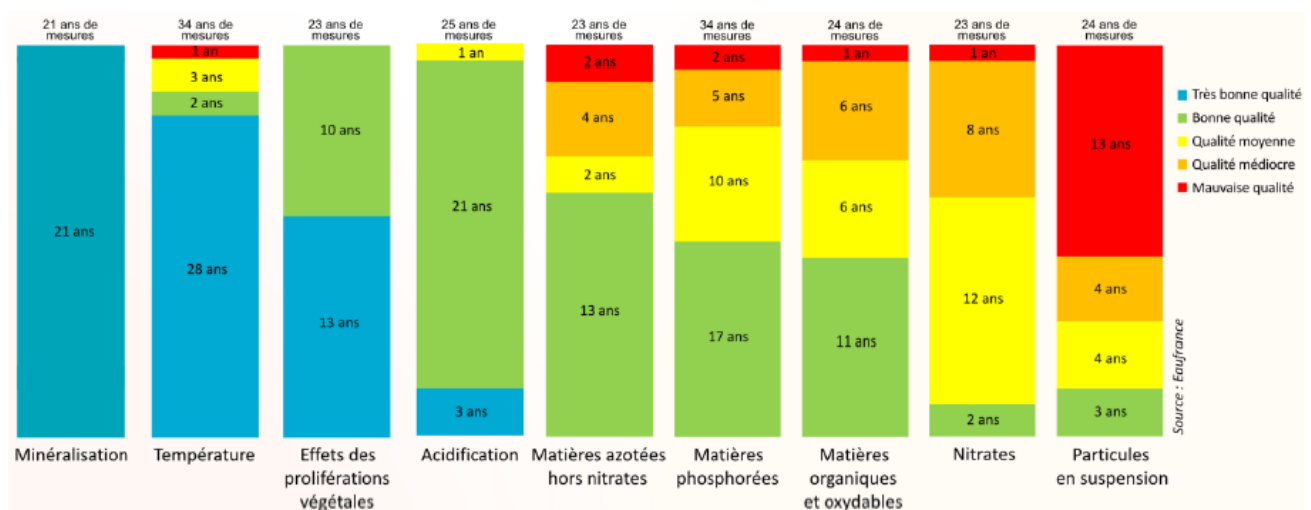
Ainsi, les valeurs de qualité physico chimique font état de **plusieurs paramètres déclassant au sens du SEQ-Eau, en particulier matières en Suspension, matières azotées hors nitrate (NO<sub>3</sub>), matières phosphorées (P), matière organique et oxydables (MOOX)**. A noter qu'aucune évolution significative dans le temps n'a été relevée pour l'ensemble des altérations physico-chimique visées dans le graphique ci dessous.

*Suivi de la qualité de l'eau à Labarthe sur Lèze (Altérations du Seq Eau, SIE, 2010)*

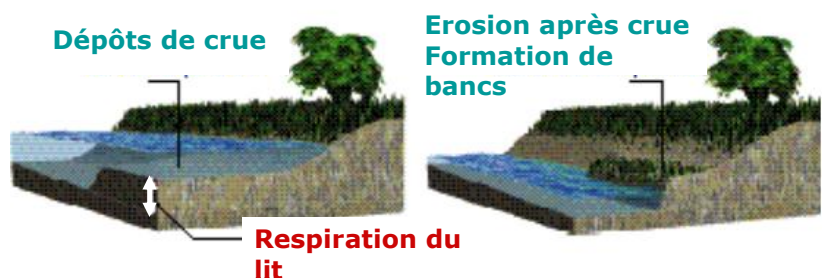
*La respiration du lit (Transports solides et atterrissements, 1999)*

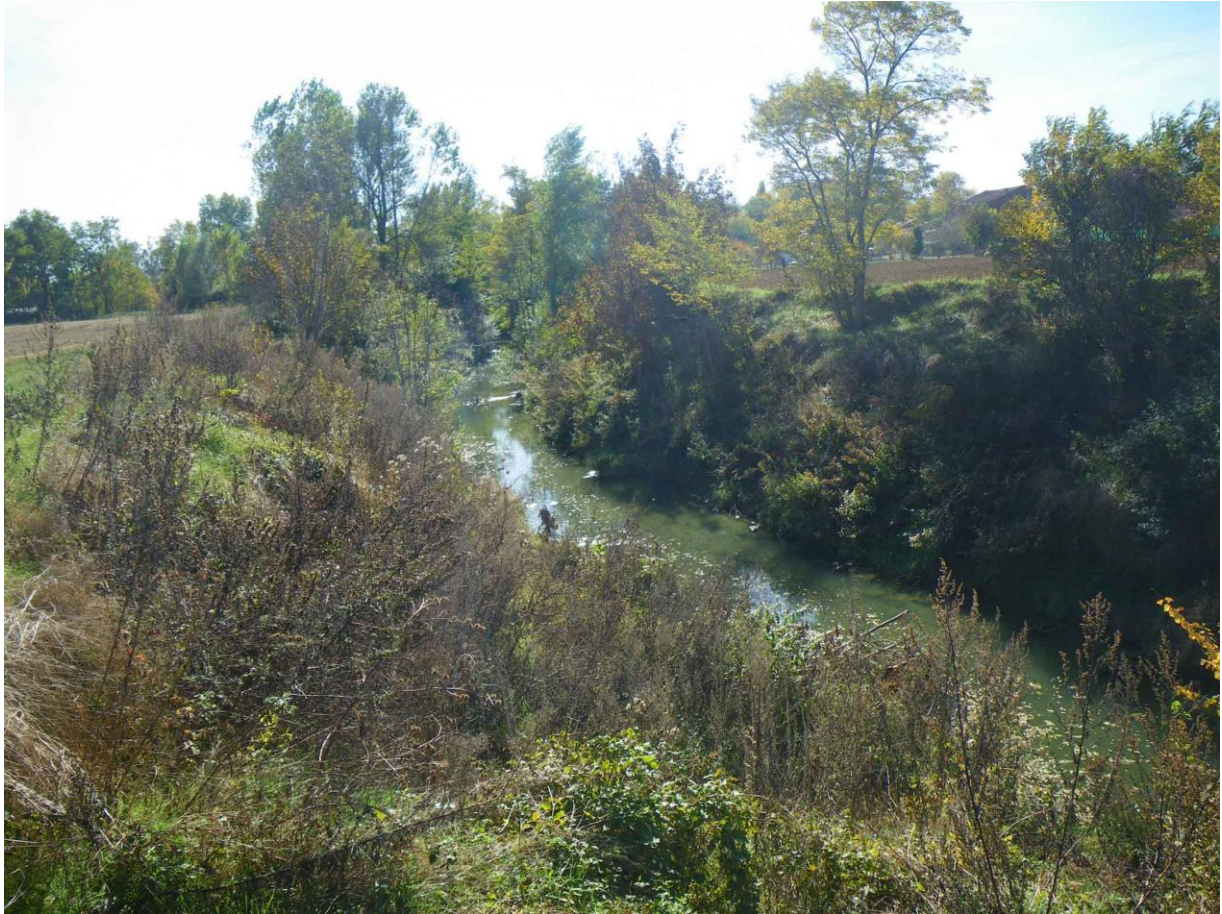
**Illustration du profil des berges, Lèzat sur Lèze**

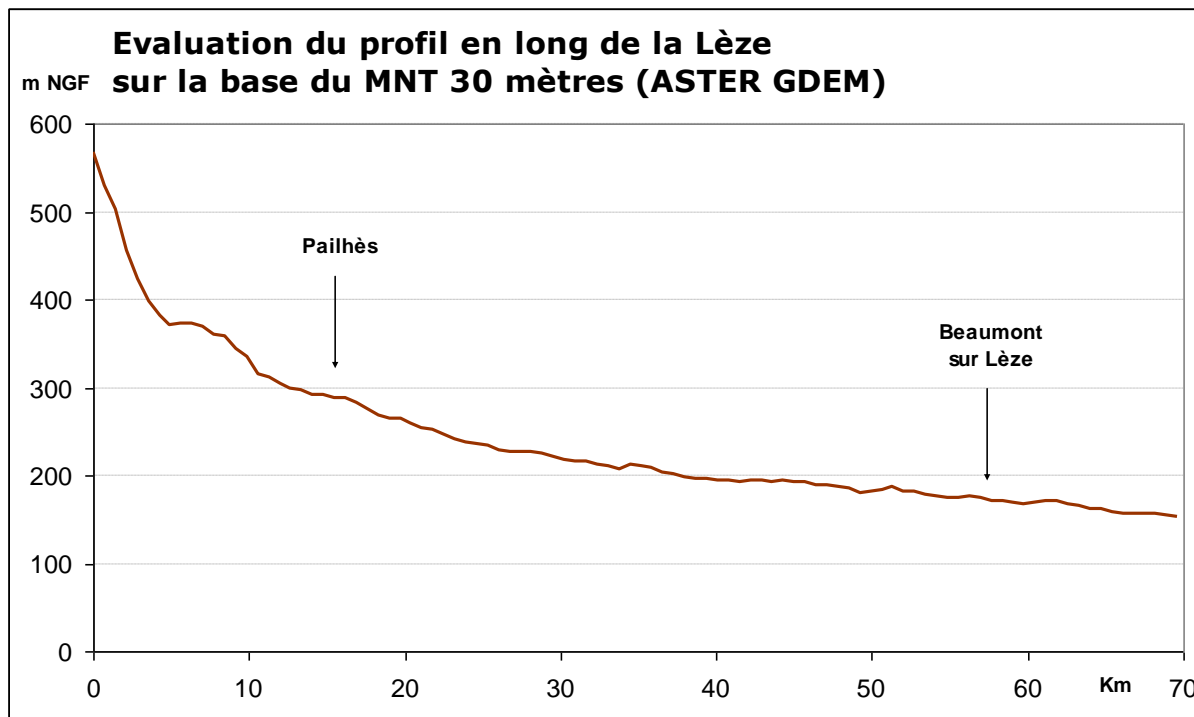
Le graphique ci-dessous présente une évaluation du profil en long de la Lèze, réalisé sur la base du MNT à 30 mètres (Source : ASTER GDEM).

La pente est en moyenne de 18‰ en amont de Pailhès, de 2.8‰ entre Pailhès et Beaumont et 1.6‰ en aval de Beaumont.

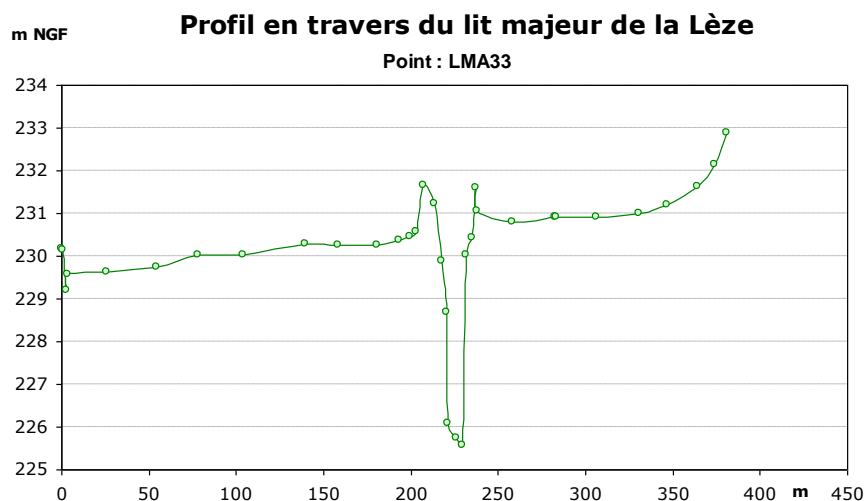
#### Localisation des merlons et des chaussées

Rappelons que le lit de plein bord de la Lèze est bordé de bourrelets de berge, si bien qu'à plein bord, la rivière peut avoir son niveau au-dessus de celui de la plaine inondable. Le graphique ci après illustre cette situation (Point juste en amont du point LMA33 de la carte du chapitre 4.3).

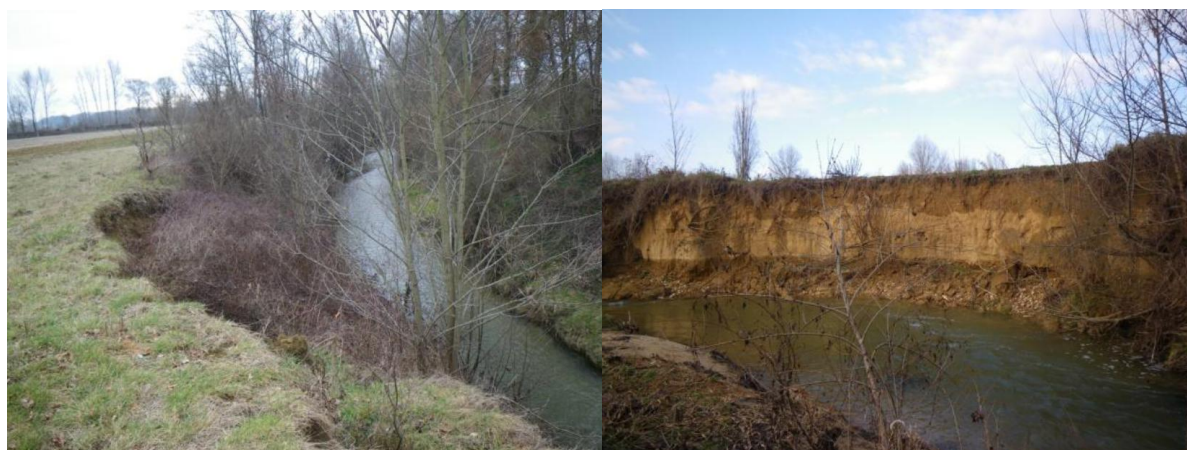
Près de 10 km de traces d'érosion ont été cartographiés par le SMIVAL, principalement dans la plaine molassique et la plaine aval. Ces traces d'érosion représentent de 6 à 8% du linéaire sur ces deux zones hydromorphologiques. Près de 70% des traces d'érosion s'expriment sous forme de glissements de berge (par opposition à des figures d'encoches liées à une dynamique fluviale latérale).

**Glissement, dynamique de glissement de terrain**

**Encoche, dynamique fluviale latérale**

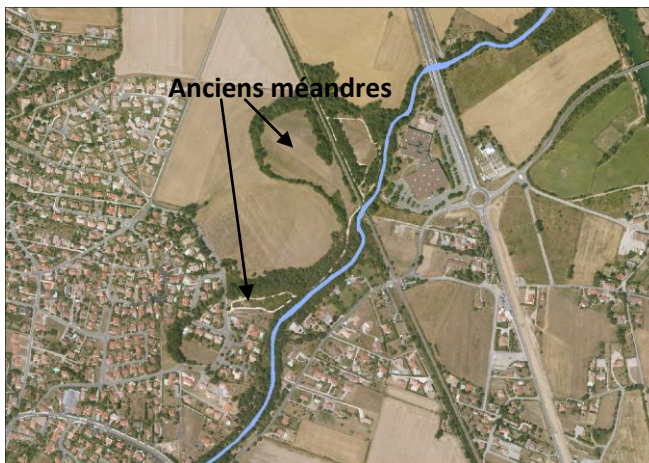
Aval de Labarthe sur Lèze

L'analyse des photos aériennes (1946 – 1980 - 2008) permet de mettre en évidence d'anciens méandres comme visé dans les photos ci après. Ces méandres ont été inclus dans l'espace de divagation historique.

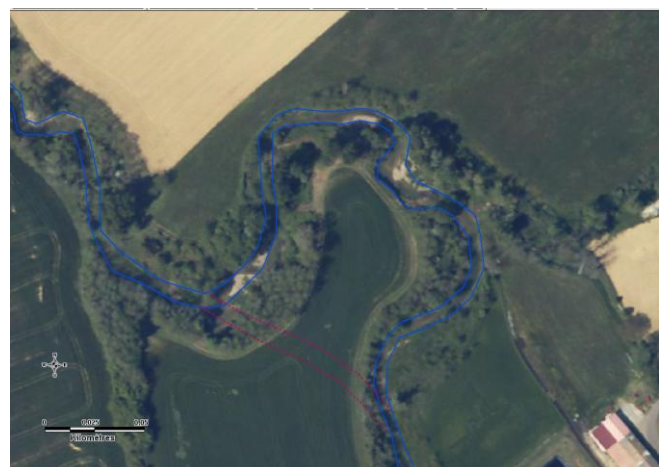
Les zones d'érosion à 50 ans ont été évaluées au cas par cas, en prolongeant la dynamique d'érosion observée depuis 1946. Dans les secteurs où le lit n'a pas évolué entre 1946 et 2008, même en présence de figures d'érosion (le plus souvent par glissement) l'aléa d'érosion dans cette approche été considéré comme nul.

A noter que l'analyse des photos aériennes et des dynamiques actuelles d'érosion a également permis d'identifier des recouvrements de méandres possibles.
