PAPI D'INTENTION DU BASSIN DE LA LEZE

Action 1.3 - 1.4 : Analyse détaillée du secteur
Barrique à Saint-Sulpice-sur-Lèze

Rapport n° : 20F-043-RS-10
Révision n° : B
Date : 31/08/2021

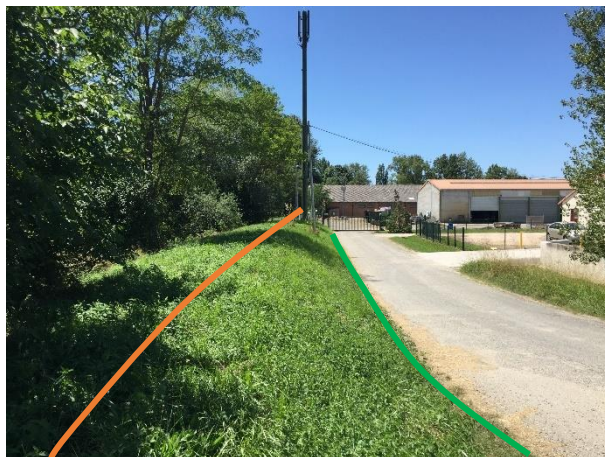
IMG_9141

En rive droite, la hauteur du merlon est comprise entre 1 et 1,5 m. La largeur de crête est de 2 m. Une analyse visuelle met en évidence qu'un réseau est enterré dans le corps de l'ouvrage.

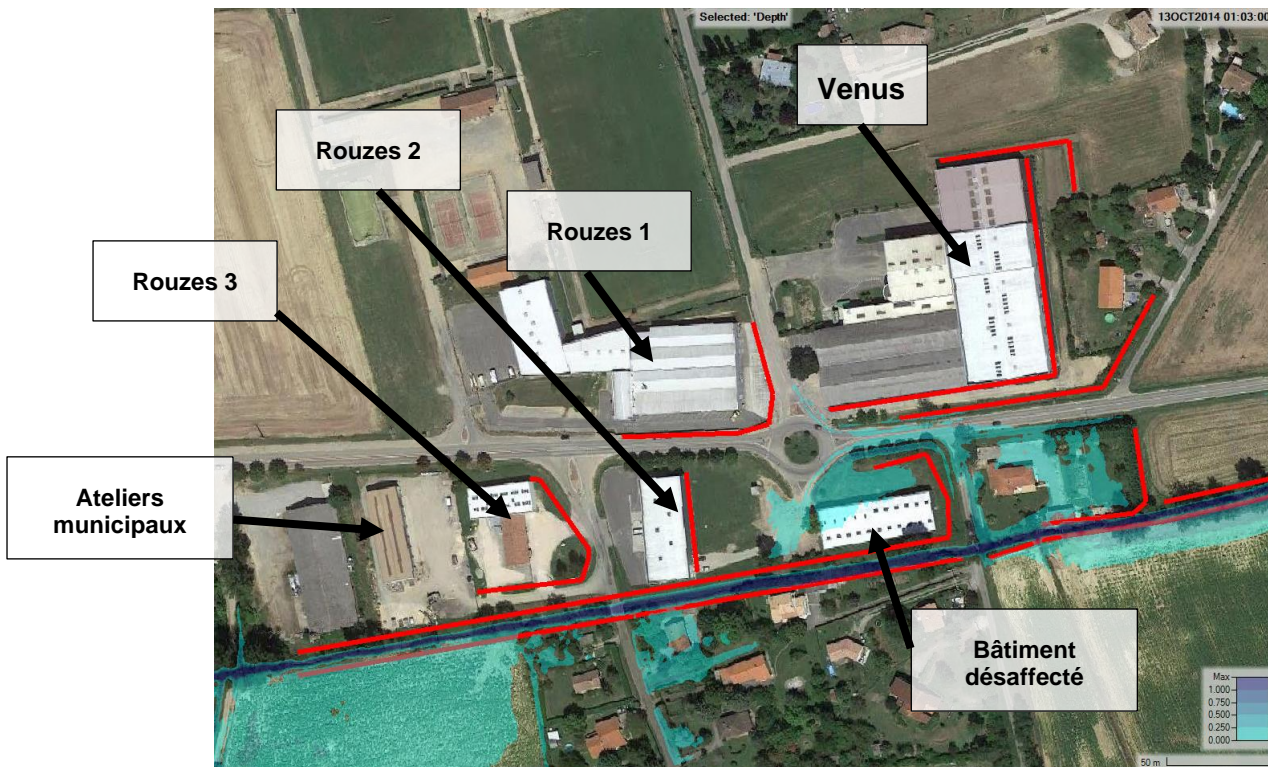
Figure 14 : Amorce du contournement / débit de $6,5 \text{ m}^3/\text{s}$

En amont de la zone, le début de débordement est modélisé pour environ $5 \text{ m}^3/\text{s}$ (entre 5 et 10 ans de période de retour). Les merlons commencent à être contournés pour un débit de $6,5 \text{ m}^3/\text{s}$ soit un débit décennal à vicennal (intervalles SHYREG à 80%).

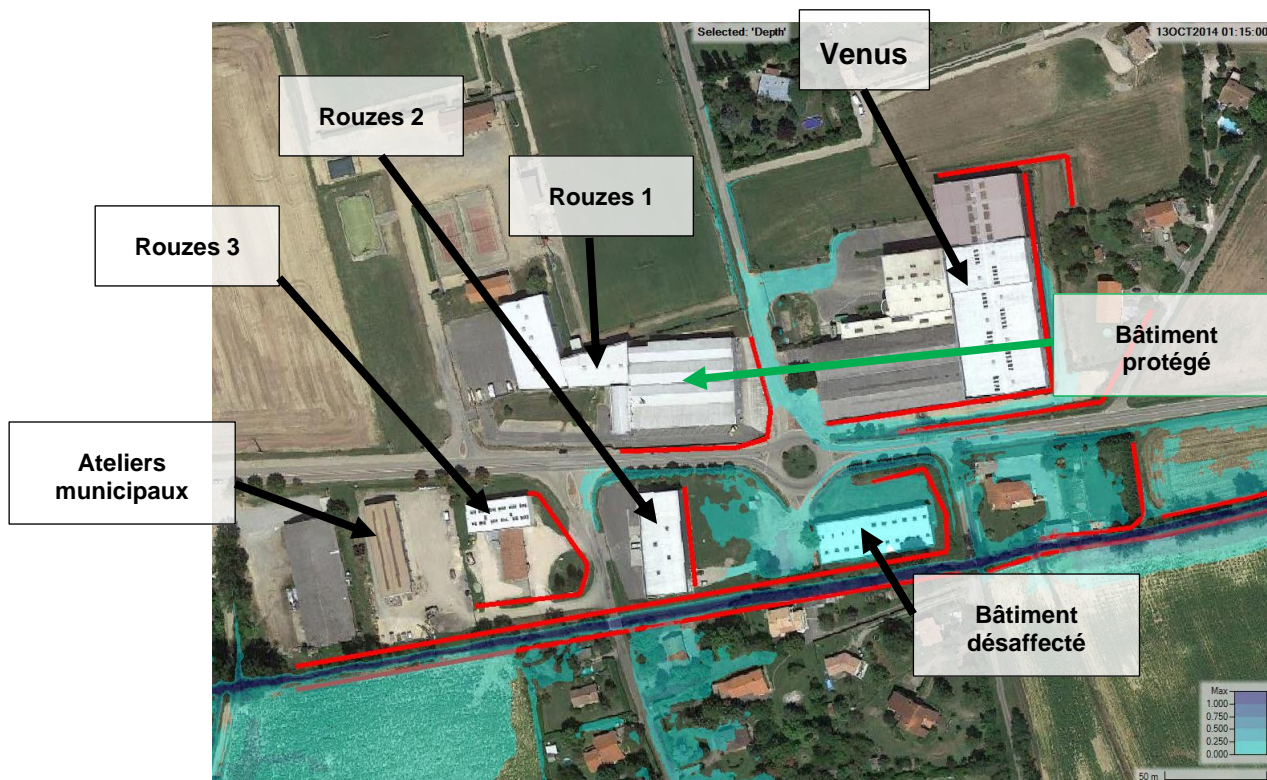
Figure 15 : Ecoulements bloqués contre le muret du bâtiment Rouzes 1 / débit 8 m³/s (Q20 SHYREG)

Pour un débit de $8 \text{ m}^3/\text{s}$, le débit débordant en rive droite augmente jusqu'à atteindre $4 \text{ m}^3/\text{s}$ soit 50 % du débit total.

Le merlon de l'entreprise Venus empêche l'inondation du bâtiment. Le muret situé à l'est de l'entreprise Rouzes (Rouzes 1) protège également l'entreprise.

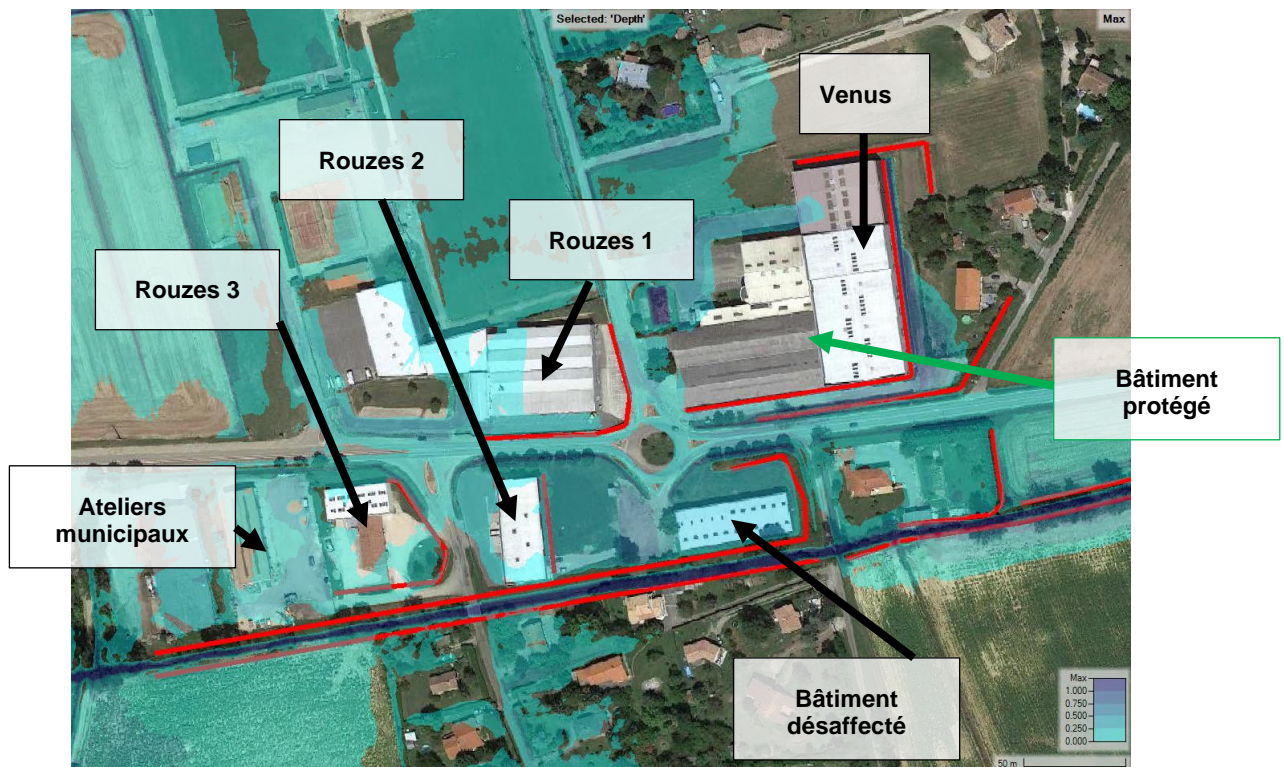
Figure 16 : Hauteur d'eau au pic de la crue centennale (16 m³/s)

Les hauteurs d'eau au droit du merlon de l'entreprise **Venus** est de l'ordre de 1 m.

- Les ouvrages ne sont pas submergés (pas de surverse)
- La partie « est » protège le bâtiment « Rouzes 1 », les hauteurs d'eau sont de l'ordre de 30 cm à l'est du muret.
- La partie « ouest » est contournée avec une mise en charge (40cm) : le mur limite l'inondation du bâtiment.

- Le niveau en lit mineur du Barrique est de 30 cm supérieur au niveau de l'eau au droit du bâtiment : le merlon retarde l'inondation du bâtiment, en fonction du volume de l'hydrogramme.

- Au niveau du bâtiment « Rouzes 3 », le niveau du Barrique est légèrement supérieur à celui du lit majeur (environ 30 cm).
- En aval du bâtiment « Rouzes 3 » : le niveau de l'eau dans le Barrique est inférieur ou égal à celui en lit majeur : sur cette partie, le merlon empêche les volumes débordés de regagner le Barrique.
- Le bâtiment « Rouzes 3 » est inondé par contournement aval. Le mur parpaing permet cependant de limiter l'inondation.

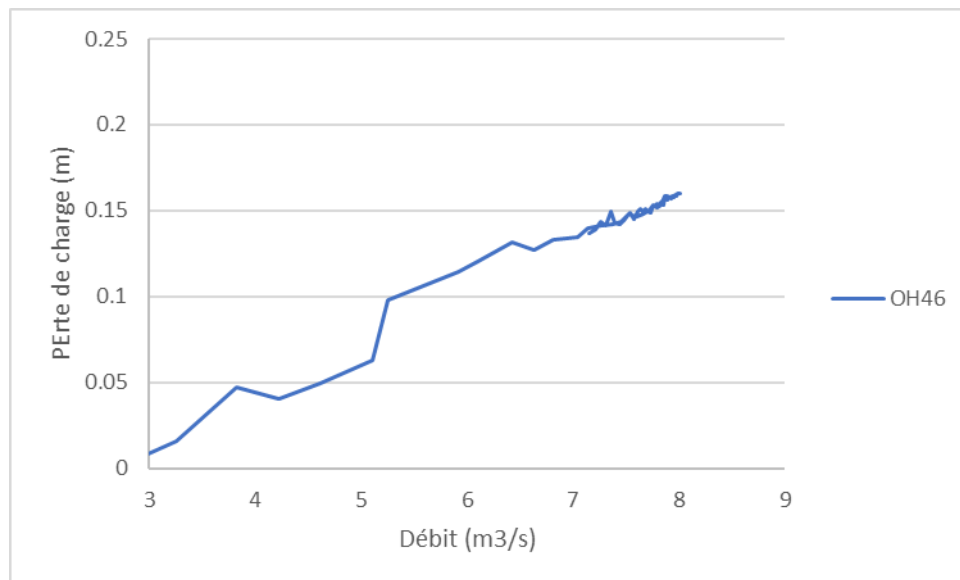
Figure 19 : Perte de charge – OH46

L'impact des ouvrages de franchissement a été extrait du modèle. Les pertes de charges vont de 6 à 15 cm pour le débit maximal transitant dans l'ouvrage. Ces pertes de charges sont normales pour ce type d'ouvrage et une réfection d'ouvrage ne les réduirait que marginalement.

Le débit au droit des ouvrage 46 et 47 est limité par le gabarit du cours d'eau. En effet, le cours d'eau est étroit et limitant alors que les ouvrages ne constituent pas d'obstacle aux écoulements.

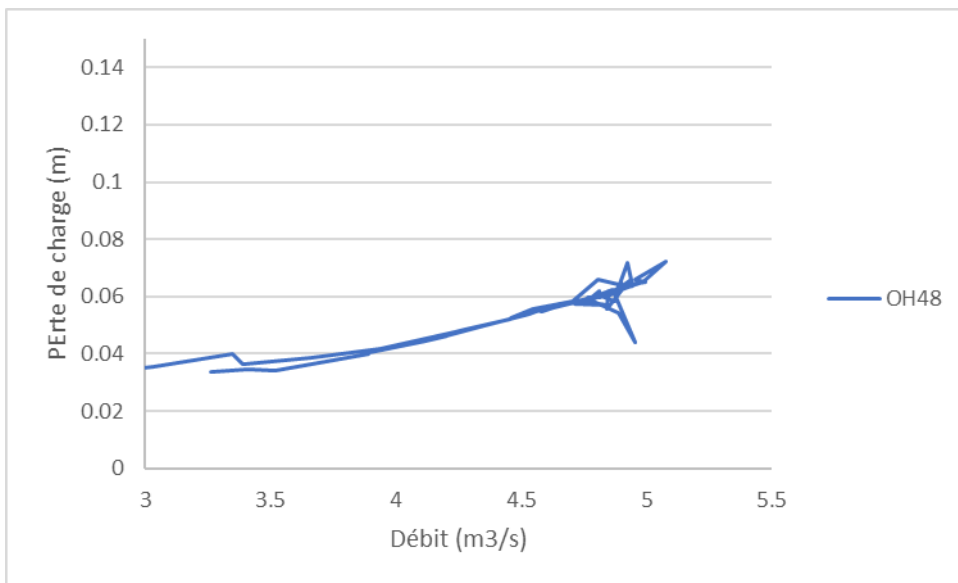
Figure 21 : Perte de charge – OH48

L'ouvrage 48 est rapidement contourné.

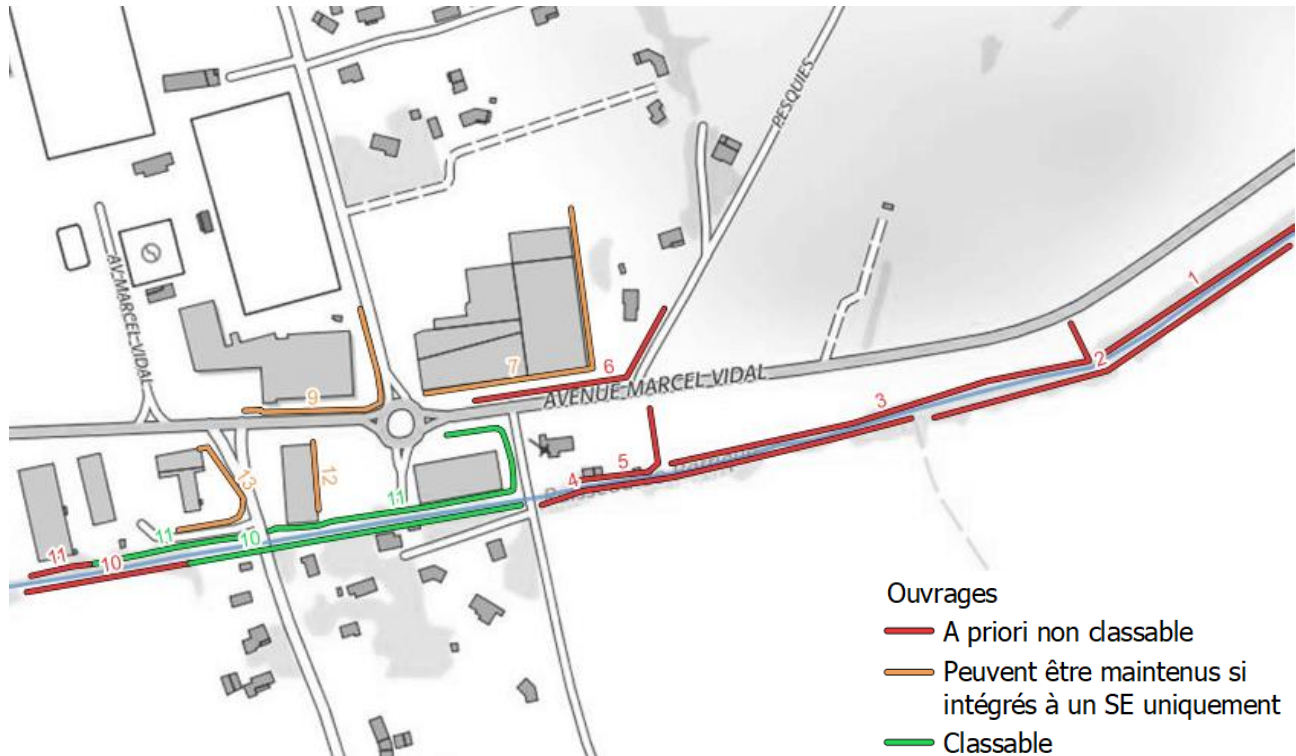
Figure 23 : Statut des ouvrages concernant leur potentiel devenir

Les merlons et murs accolés aux bâtiments des entreprises VENUS et ROUZES ne peuvent pas être considérés comme des ouvrages individuels de réduction de vulnérabilité (surfaces soustraites aux inondations supérieures à 400m²) et doivent donc être intégrés au système d'endiguement global de la zone s'il y a une volonté de les conserver.
