Syndicat Mixte Interdépartemental de la Vallée de la Lèze

CCTP Annexes

Travaux d'entretien des cours d'eau du bassin versant de la Lèze et de ses affluents

Tranche 6 du PPG – Année 2018

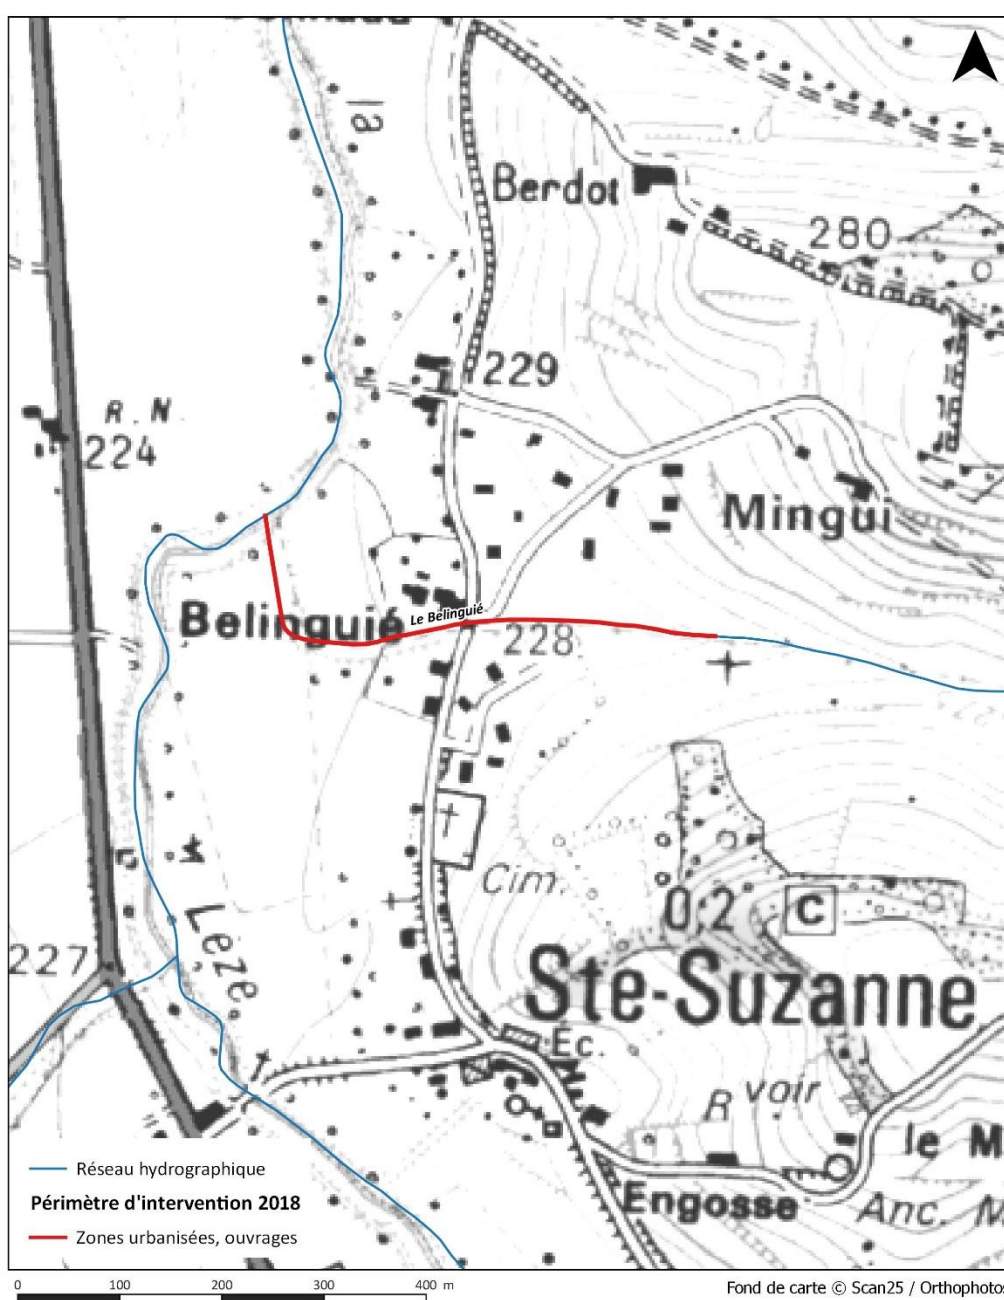
Fiche n°1 : Le Bélinguié (lot 1)

- Localisation des travaux :

L'essentiel des travaux consistera à enlever les amas de bois mort accumulé dans le lit du cours d'eau et les arbres morts ou penchés vers le lit de la rivière. Un débroussaillage est à prévoir sur une grande partie du linéaire.

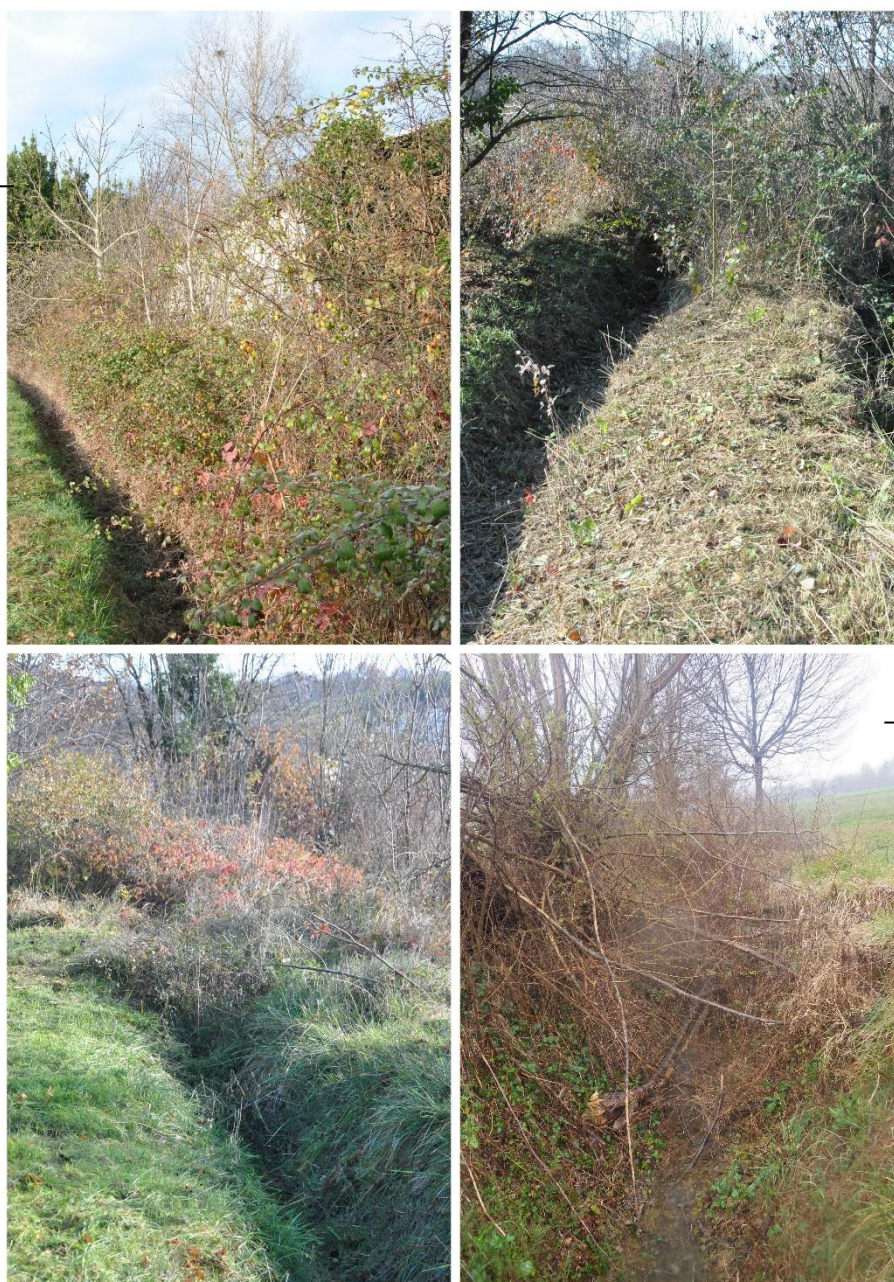
Élagage
et
débroussaillage

Retrait du bois
mort

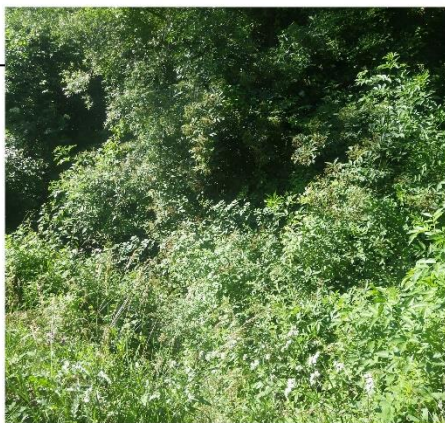
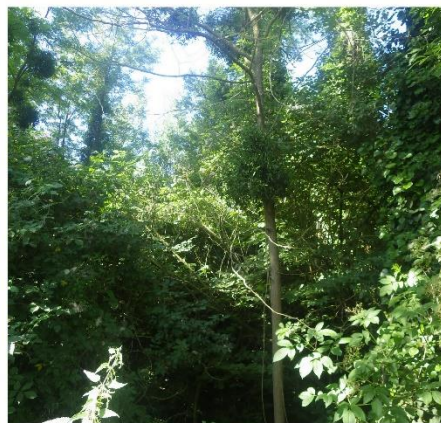
Élagage et débroussaillage

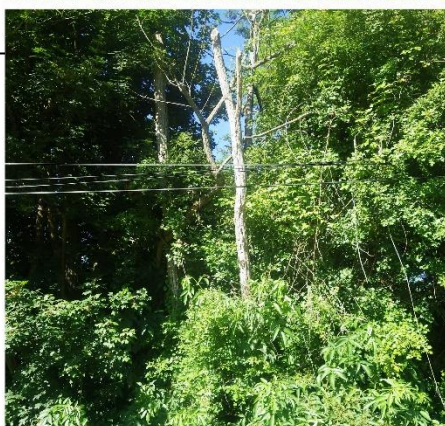
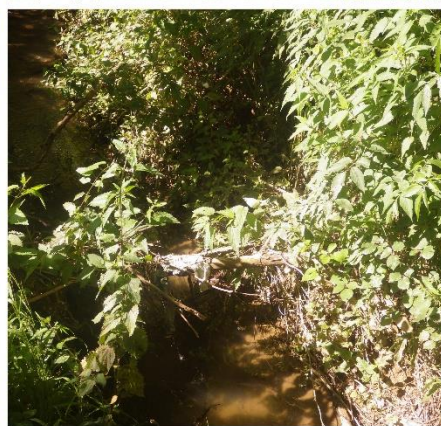
Abattage des sujets morts et dépérissants

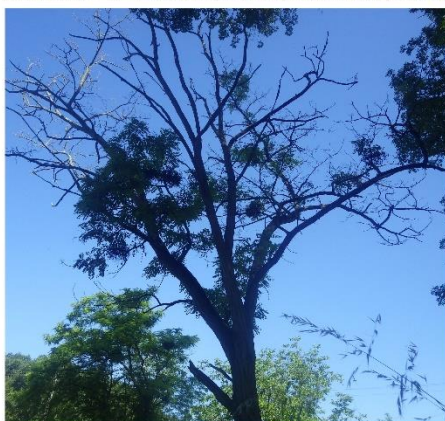
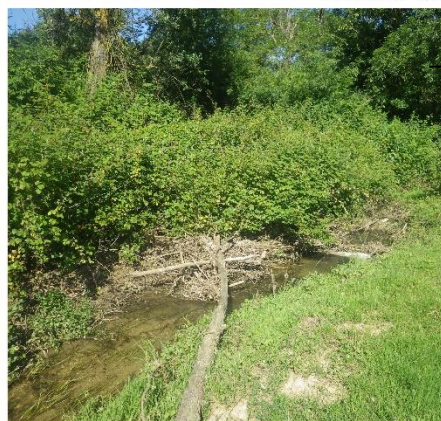
Retrait du bois mort

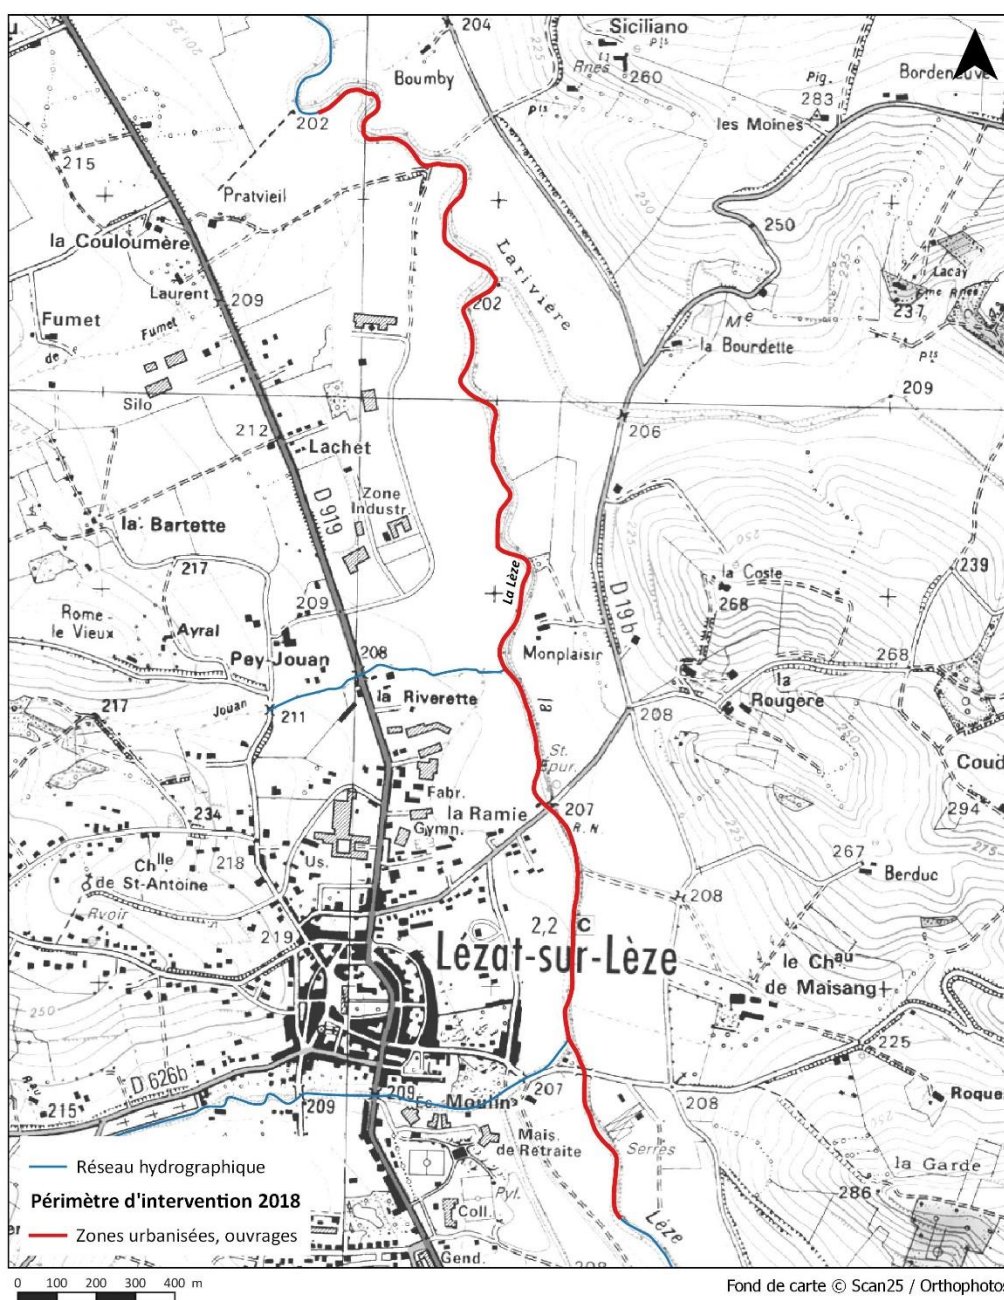
Fiche n°3 : La Lèze, département de l'Ariège (lot 2)

- Localisation des travaux :

L'essentiel des travaux sera consacré à l'enlèvement des embâcles ayant un impact hydraulique fort et obstruant le lit du cours d'eau, des arbres ayant chuté dans la rivière ainsi que des arbres morts ou dépérissants menaçant de chuter dans le lit.

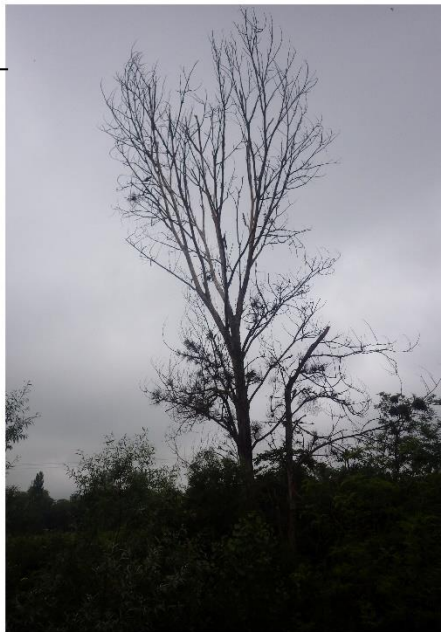
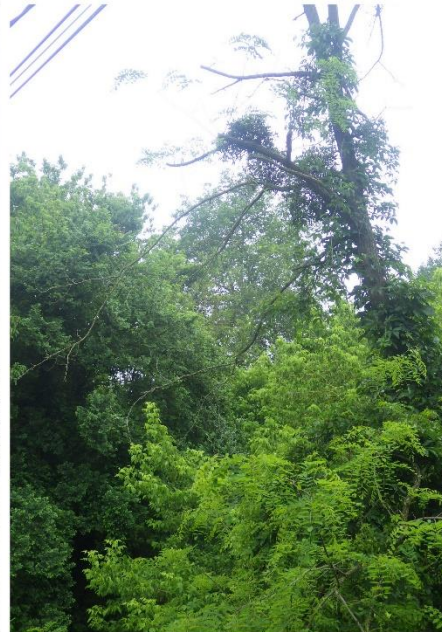
Abattage des
arbres morts et
dépérissants

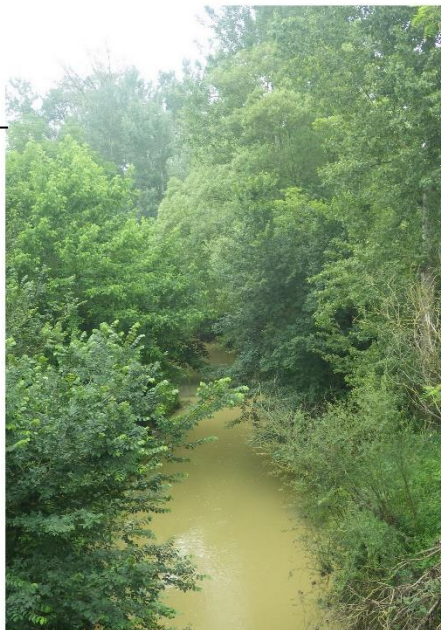
Élagage de bas
de berge

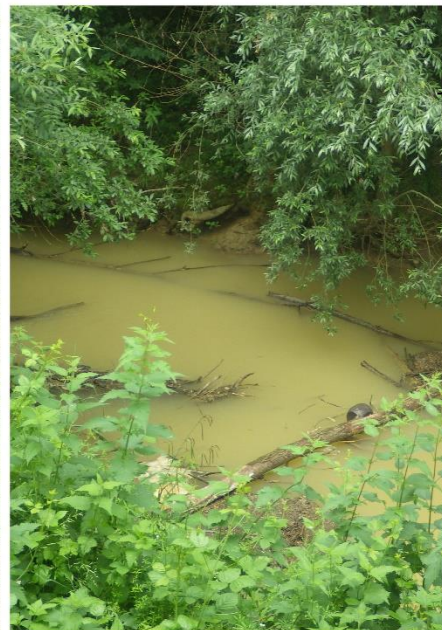
Retrait du bois
mort

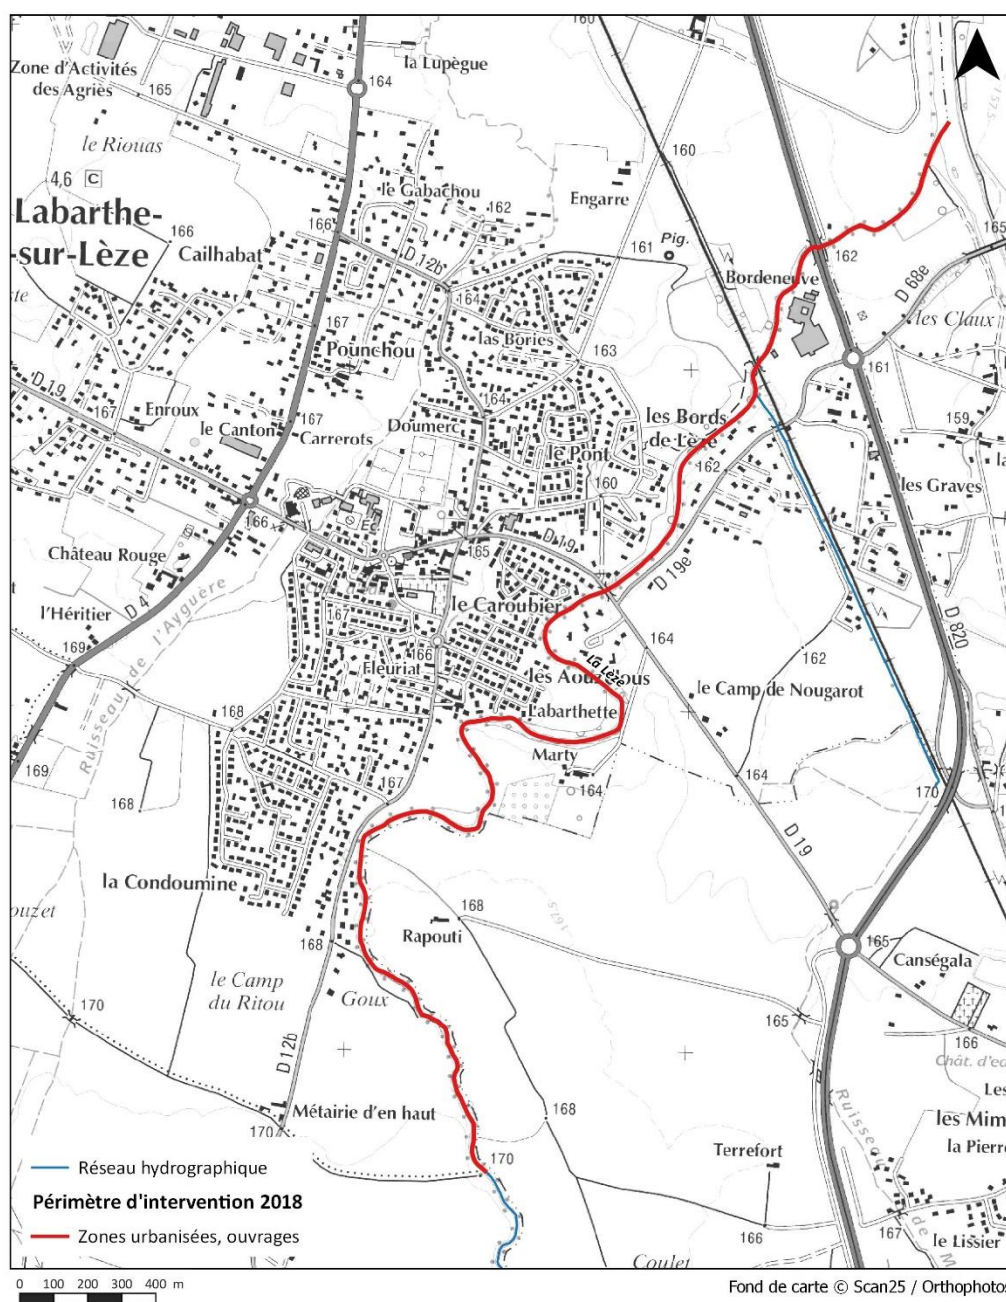
Fiche n°4 : La Lèze en Haute-Garonne (lot 2)

- Localisation des travaux :

Les travaux consisteront essentiellement à élaguer les branches basses, enlever les amas de bois mort, embâcles et arbres ayant chuté et obstruant le lit du cours d'eau.

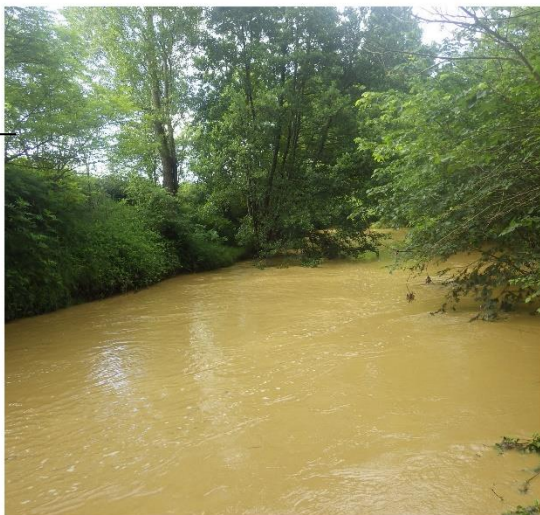
Élagage de bas de berge

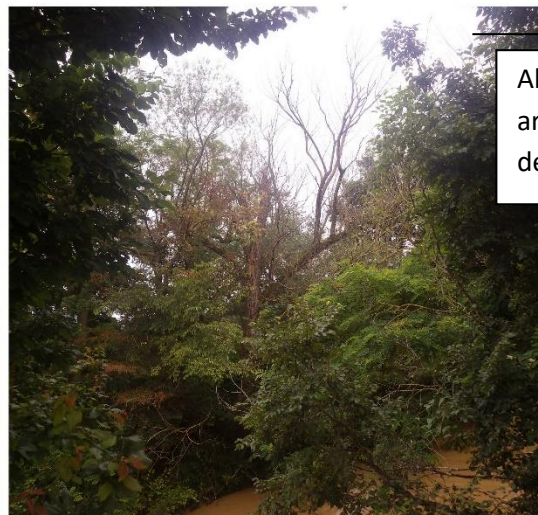
Abattage des arbres morts et dépérissants

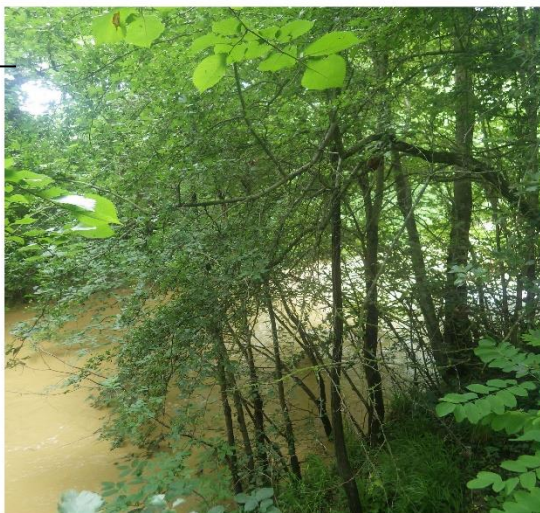
Recépage bas de berge

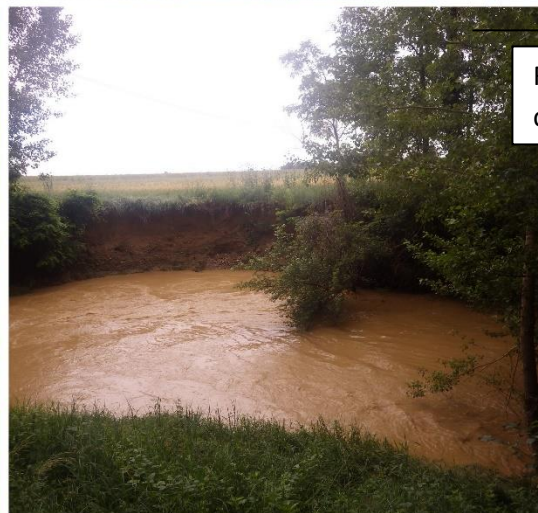
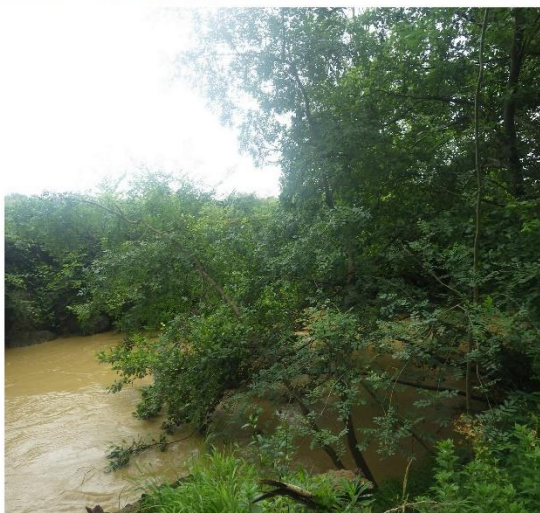
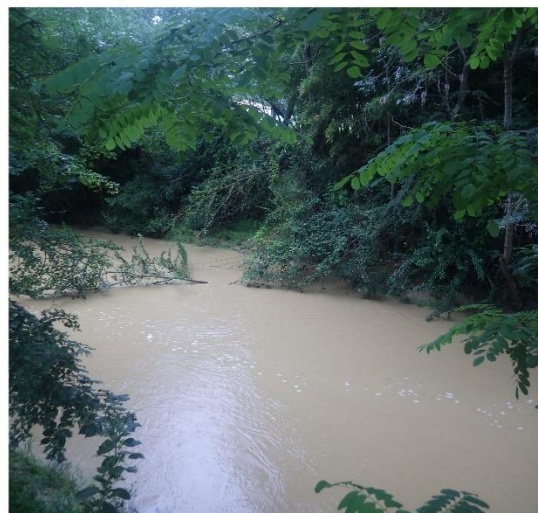
Retrait des châblis

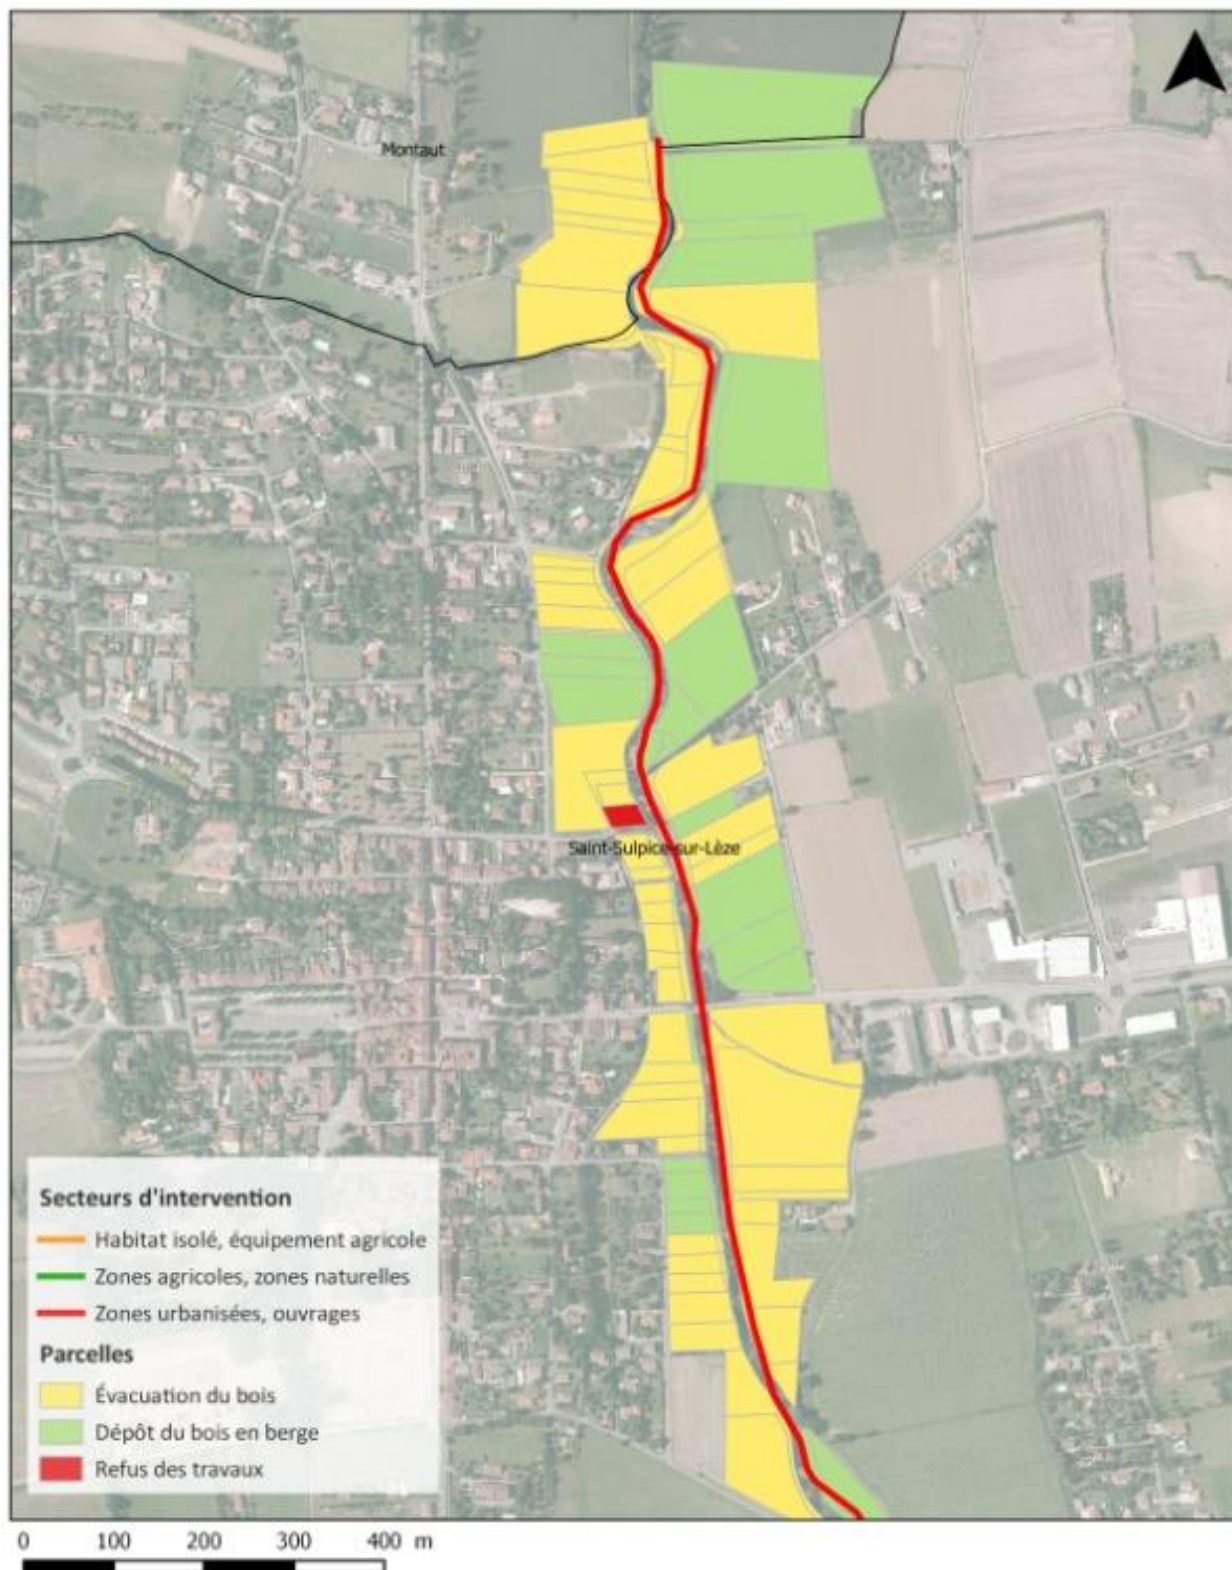
A titre d'exemple, la carte ci-après permet de distinguer les parcelles en fonction de la gestion du bois à y opérer :

- Parcelle grise : pas de réponse du propriétaire -> évacuation par défaut par l'entreprise
- Parcelle jaune : le propriétaire ne souhaite pas récupérer le bois -> évacuation par l'entreprise
- Parcelle verte : le propriétaire souhaite récupérer le bois -> dépôt en berge en grandes longueurs
- Parcelle rouge : le propriétaire refuse les travaux -> l'entreprise n'intervient pas
